外墙面上的被修补过的孔洞是什么情况？

UFFI

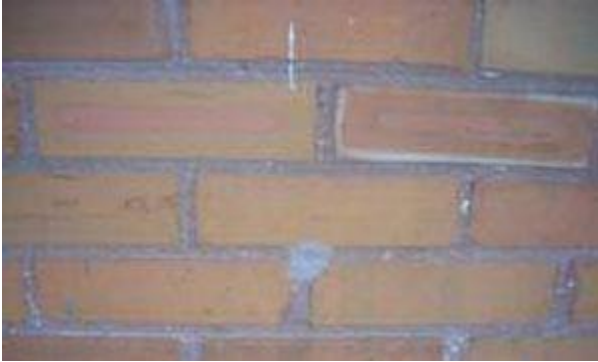
如果你发现一些老房子外墙面上有修补过的注射孔，直径大约 3 inch 左右，那么这个房子很可能有“UFFI”，即“UREA FORMALDEHYDE FOAM INSULATION”，中文叫尿素甲醛泡沫绝缘材料。

- 房屋的年龄：20 世纪 80 年代初之后兴建的房屋内不会有 UFFI。它被用来改善建筑物的保温材料是大约从 1975 年至 1978 年。
- 外墙面可以看到修补过的注射孔，直径大约 3 inch;

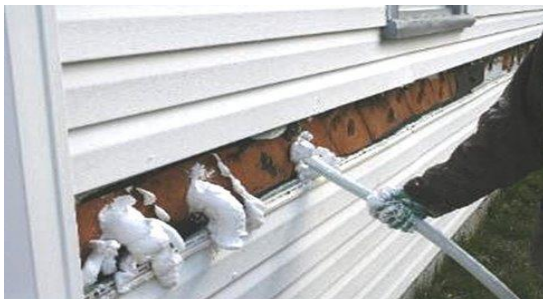
UFFI 的施工

作为一种施工工艺和方法，直泵法可以将保温材料送进人难以直接进入的结构空间。这种膨胀泡沫保温材料是在建筑现场混合的，直接泵入没有保

温材料的建筑物墙壁或者阁楼内。当混合物注射进墙体后，尿素和甲醛结合，形成一种中空的塑料泡沫。在北美，大约有 50 万家庭里使用了这种技术。但是 UFFI 在 1980 年被禁止在加拿大使用；两年后，美国也禁止了它的使用。

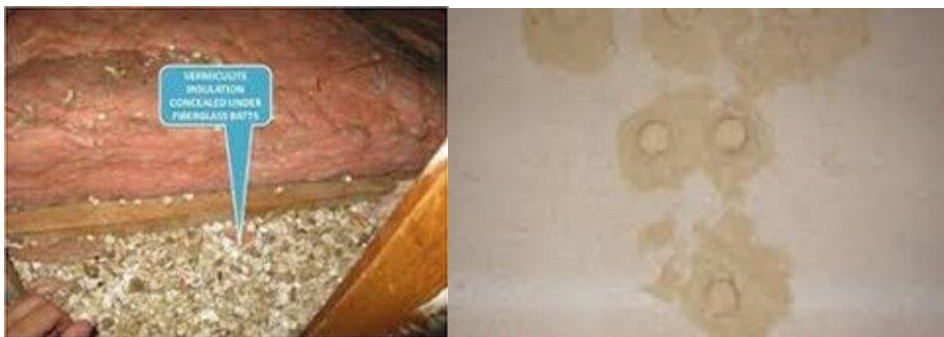
UFFI 的检查

UFFI 检查可以基于以下情况：

- 渗出物：这种保温材料在施工过程中有时会从墙面的裂缝及墙壁顶端的空隙中往外渗透。
- 颜色：UFFI 是白色或暗黄色；随着时间的推移，接触到的灰尘和污垢会变成黑色。
- 质地：UFFI 柔软、易碎，会容易损坏。
